# UN PILOTO EN EL PUENTE DE LOS HERMANOS MARX

(El abordaje entre el portaaviones "Eisenhower" y el bulkcarrier "Urduliz")

Publicado en la Revista General de Marina de Noviembre de 2014

CF (RNA) Luis Jar Torre

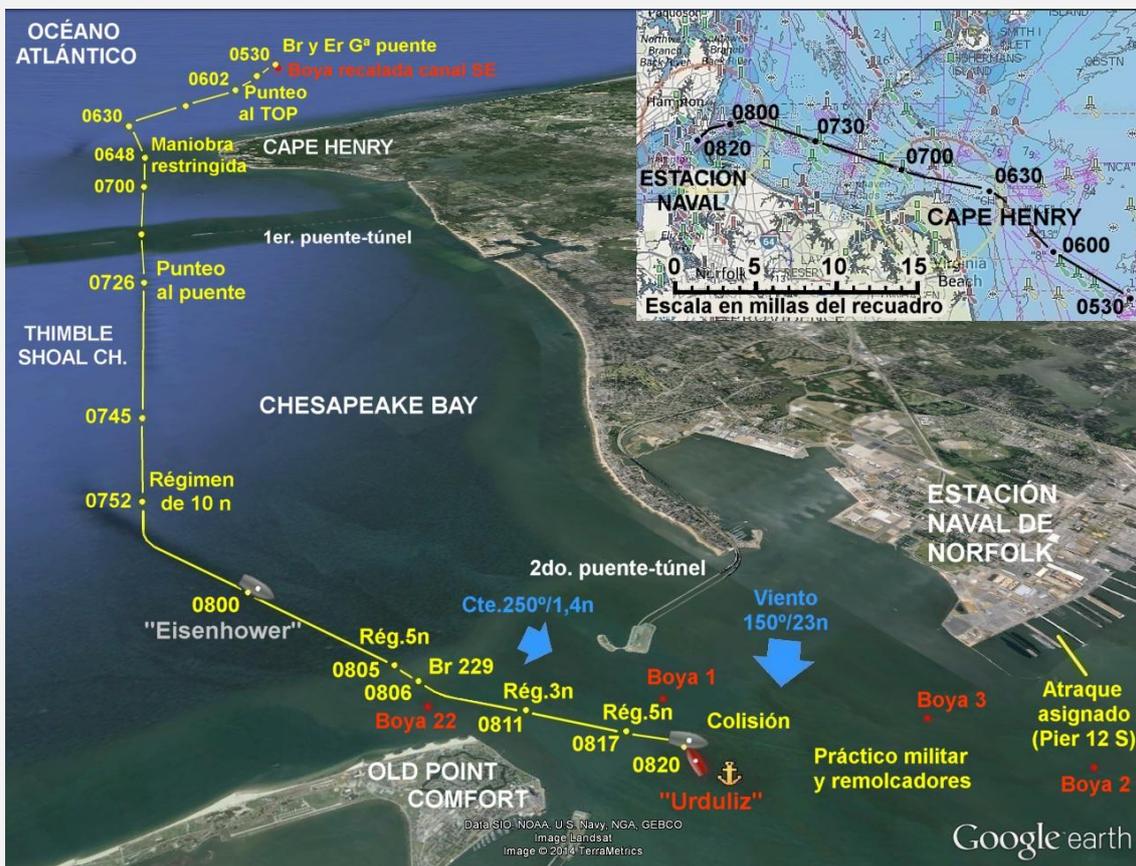
**Derrota del "Eisenhower" entre las 0530 y las 0820, obtenida tras volcar y depurar todos los datos disponibles en una carta digital y trasladar a Google Earth los puntos significativos de la trayectoria resultante. En el recuadro puede verse la misma derrota simplificada y sin perspectiva. (Elaboración propia sobre una foto de Google Earth)**

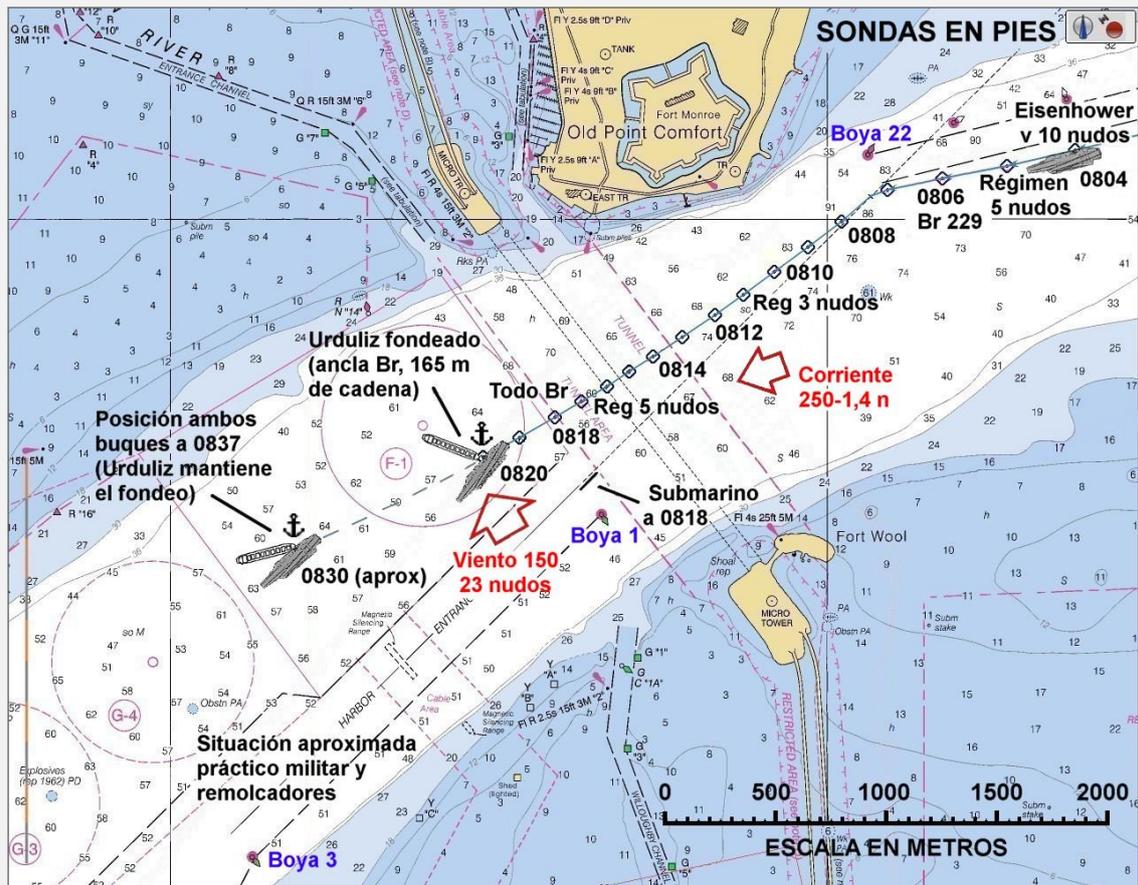
Derrota del "Eisenhower" entre las 0804 y las 0830, con las dimensiones de los buques a escala sobre una carta del año 2013; hasta donde pude comprobar, el antiguo "Berth Z" (donde fondeó el "Urduliz") coincide exactamente con el actual fondeadero "F-1", y tanto los límites de la canal como las boyas afectadas parecen mantener la configuración de agosto de 1988, por lo que no intenté modificarlas. Como las fuentes (incluso las oficiales) a veces son inconsistentes, construí el gráfico sobre la posición de la popa, el rumbo de fondeo y las dimensiones del "Urduliz" (bien documentados) y unas pocas posiciones "indudables" del "Eisenhower", concordantes con distancias radar u otros datos. Hecho esto, ajusté la derrota alrededor de estos puntos en función del régimen de máquinas, la arrancada, el abatimiento y la deriva previsible. He creído percibir que, a veces, se mide el desvío a Er de la derrota del portaaviones desde el eje de la canal, cuando todo indica que navegaban conscientemente por su límite NW. La orientación de los buques en la última posición corresponde a las 0837, cuando se separaron. (Elaboración propia sobre una carta digital simplificada en parte)

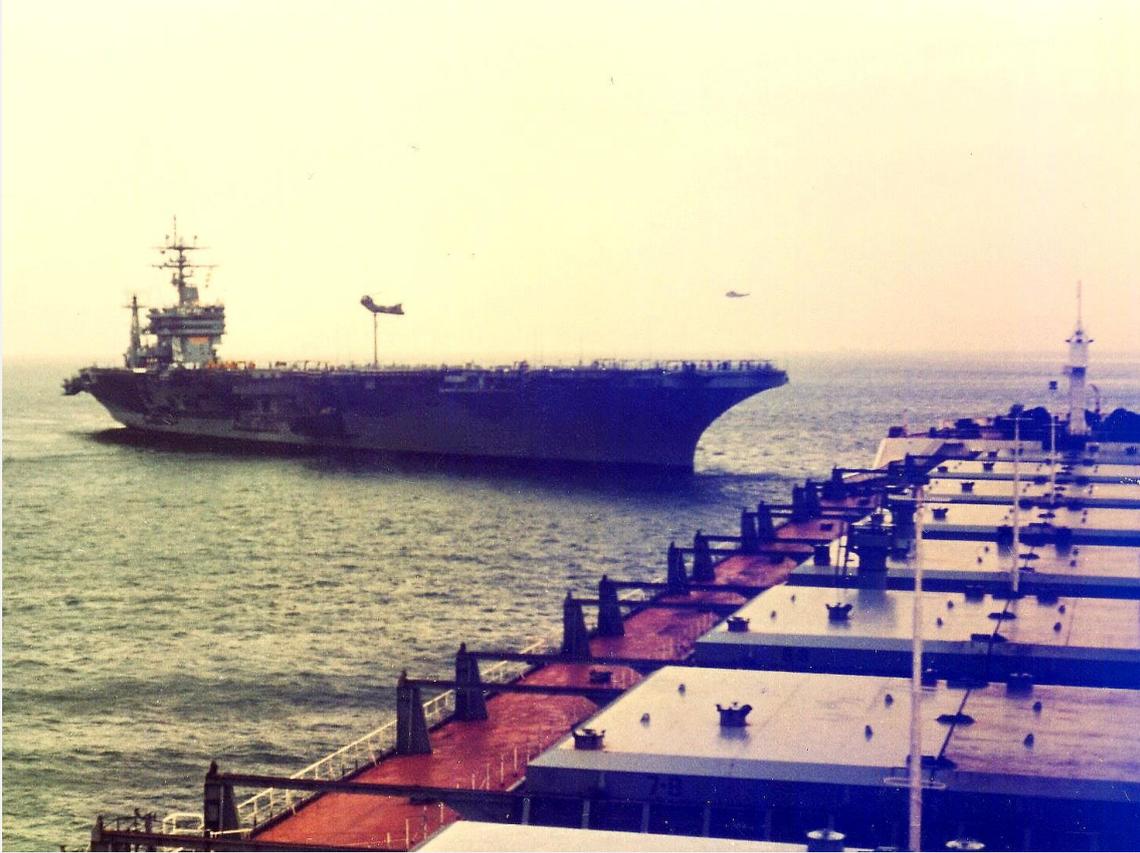
El "Eisenhower" poco antes de abordar al "Urduliz" fotografiado desde el puente del bulkcarrier por el agregado del 1er. oficial. Aunque el enorme tamaño de ambos buques los hace parecer más cercanos, la foto debería estar hecha hacia las 0814 (el último despegue que consta es un helicóptero H-46 a las 0813), seis minutos antes del abordaje, con el portaaviones todavía a régimen de 3 nudos y a unos 4 de velocidad sobre el fondo. Para quienes no estén familiarizados con los buques mercantes, un agregado es un alumno de Náutica (sección de Puente) efectuando prácticas de embarque; para "promediar" erudiciones y carencias, la norma era que cada alumno montara guardia (e hiciera las maniobras) con un oficial distinto cada viaje, pero cuando solo había un agregado la costumbre era que se lo quedara el 1er. oficial. (Foto suministrada por Javier Ferrer Arellano)

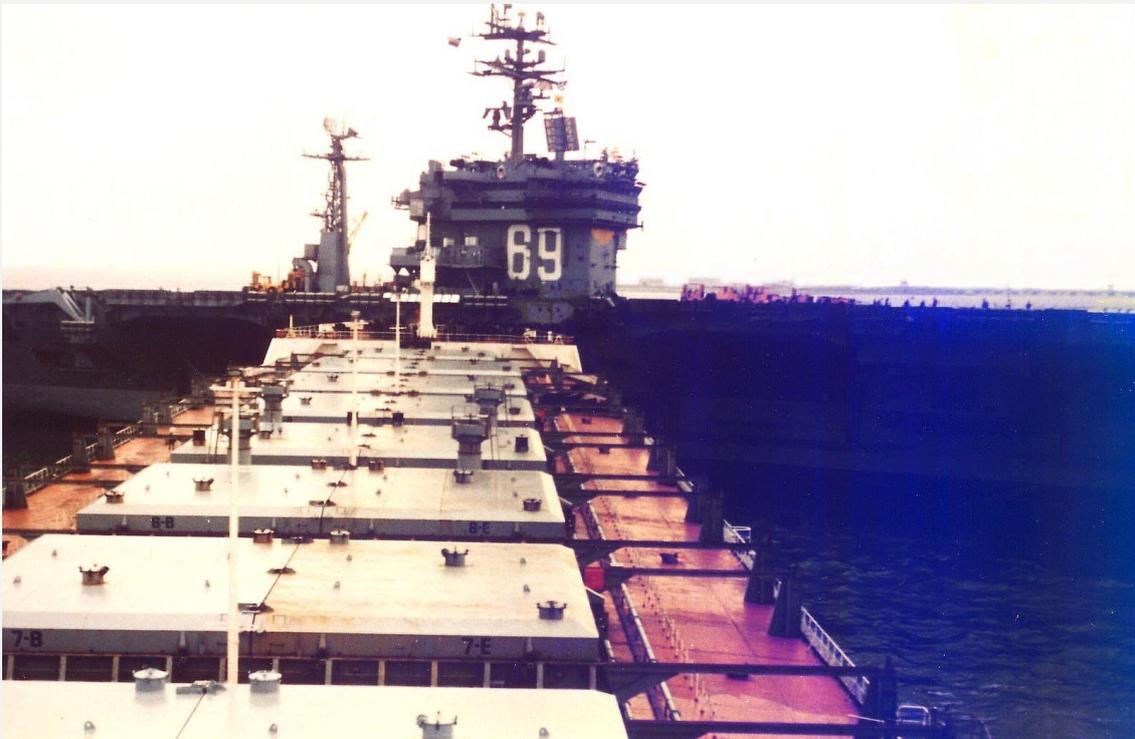
La proa del "Urduliz" incrustada bajo la isla del "Eisenhower", fotografiada también por el agregado; el contacto inicial se ha producido a la altura de los vehículos de cubierta de la derecha, afectando unos 53 m de costado (como referencia algo menos de manga y media del "Urduliz"). Tras quedar atrapada su proa, el mercante fue arrastrado durante media milla, con el ancla garreando y la cadena trabajando mucho por el través de Br, pero sin llegar a faltar. En buena lógica la popa debería haberse "retrasado", abriendo la proa a Er, pero hay una foto que demuestra que cuando llegaron los remolcadores el bulkcarrier seguía prácticamente perpendicular al portaaviones. El capitán del "Urduliz" me dijo que, al zafar posteriormente el "Eisenhower", el ancla hizo cabeza y la popa cayó rápidamente a Er, aproximándose peligrosamente a la amura de Er del portaaviones y obligando a usar la máquina para evitar un nuevo abordaje. (Foto suministrada por Javier Ferrer Arellano)

La proa del "Urduliz" presentó "Honores" en el ascensor nº 2, y tras chafar unos 53 m de costado, arrancar 23 balsas salvavidas y arrasar el camarote del comandante, quedó encajada bajo la cubierta de vuelo, a la altura de la isla. El CN Beck se había desplazado al extremo de Er del puente, y en el momento del impacto ordenó "para todo"; los cronistas registraron la orden pero, significativamente, los encargados de ejecutarla no pudieron oírlo y el buque navegó otros 69 m (casi medio minuto) máquina avante y enganchado al "Urduliz"; cuando finalmente se detuvo lo había arrastrado con ancla y todo (la cadena aguantó) unos 900 m al SW. No hubo daños personales, y como el impacto se produjo contra el lanzamiento de la proa del mercante tampoco hubo averías bajo la flotación en ninguno de los buques, pero cuando acabaron los fastos el bulkcarrier había perdido casi 4 m de eslora; el capitán ordenó alistar la máquina y la bomba C.I. de emergencia, enviando a proa al 1er. oficial en previsión de un incendio. El práctico ya estaba de camino y llegó al puente hacia las 0830, poco antes de que el "Eisenhower" se separara obligándoles a maniobrar para quitárselo de encima; a las 1700 el "Urduliz" levantó el fondeo y atracó a un muelle comercial para reconocer daños. Tras un parcheo que le permitió cargar y regresar a España, reparó definitivamente en Bazán-Ferrol entre el 22 y el 30 de septiembre; las dos facturas sumaron 317.128 dólares, a los que hubo que añadir otros 341.587 de lucro cesante.

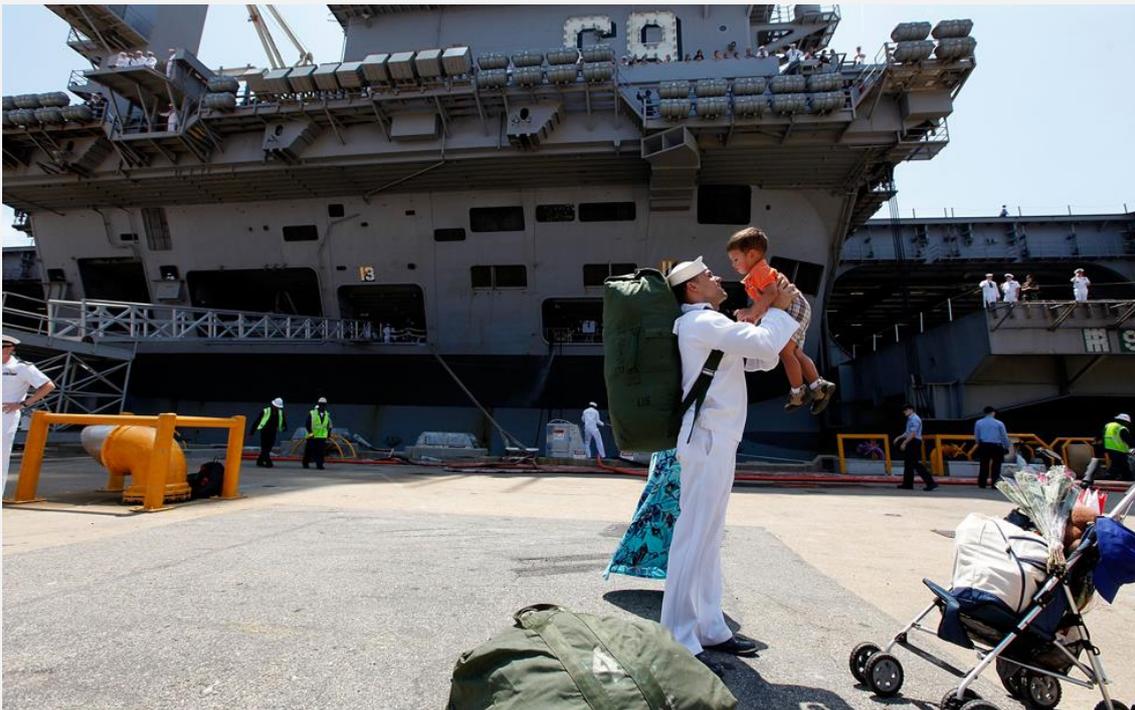
**Esta foto del año 2009 corresponde casi exactamente con la zona afectada por el impacto con la proa del "Urduliz"; el ascensor nº 2 (bajado) es visible a la derecha de la imagen. (Getty Images-Mark Wilson)**

El práctico del "Eisenhower" llegó al puente a las 0835, y a las 0837 el buque dio atrás y ayudado por cuatro remolcadores se dirigió a la Estación Naval, donde atracó a las 0943; los daños se estimaron en dos millones de dólares, y se repararon aprovechando los cinco meses de inmovilización programada a partir del 3 de octubre. La carrera del CN Beck resultó irreparable: en septiembre la investigación naval

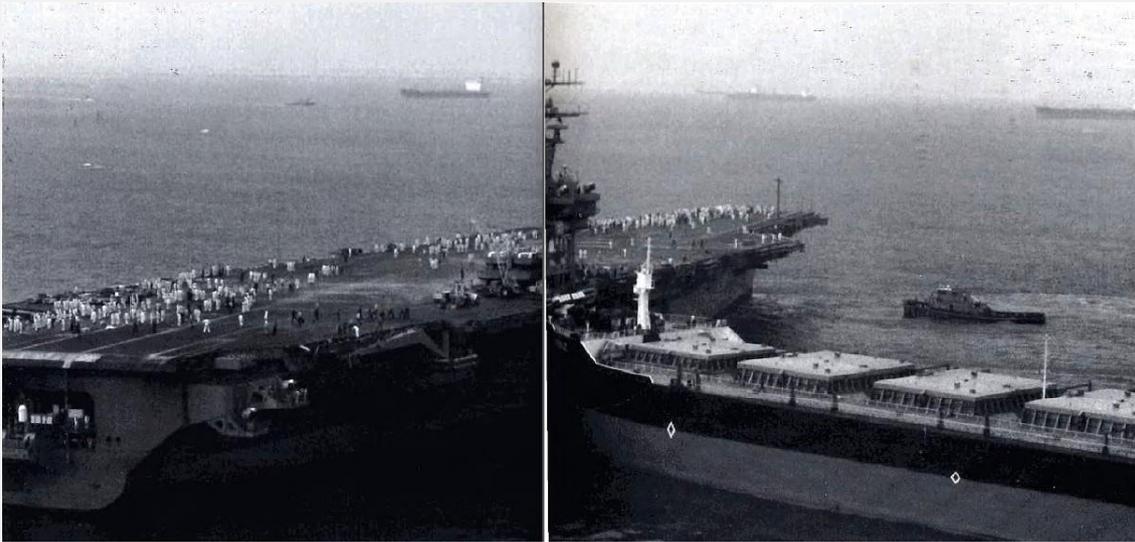
**Aunque el escaneado original no respeta la integridad de la imagen (falta la sección popel de la isla del "Eisenhower"), esta foto aporta otra perspectiva del abordaje; la presencia del remolcador sugiere que se hizo pasadas las 0830, con los buques ya detenidos y a punto de separarse. (Foto de autor desconocido publicada en el "Proceedings" del USCG)**
