# UNA HISTORIA DE MIEDO

## (La pérdida del Cason en aguas de Finisterre)

Publicado en la Revista General de Marina de Enero-Febrero de 2022

CF (RNA) Luis Jar Torre

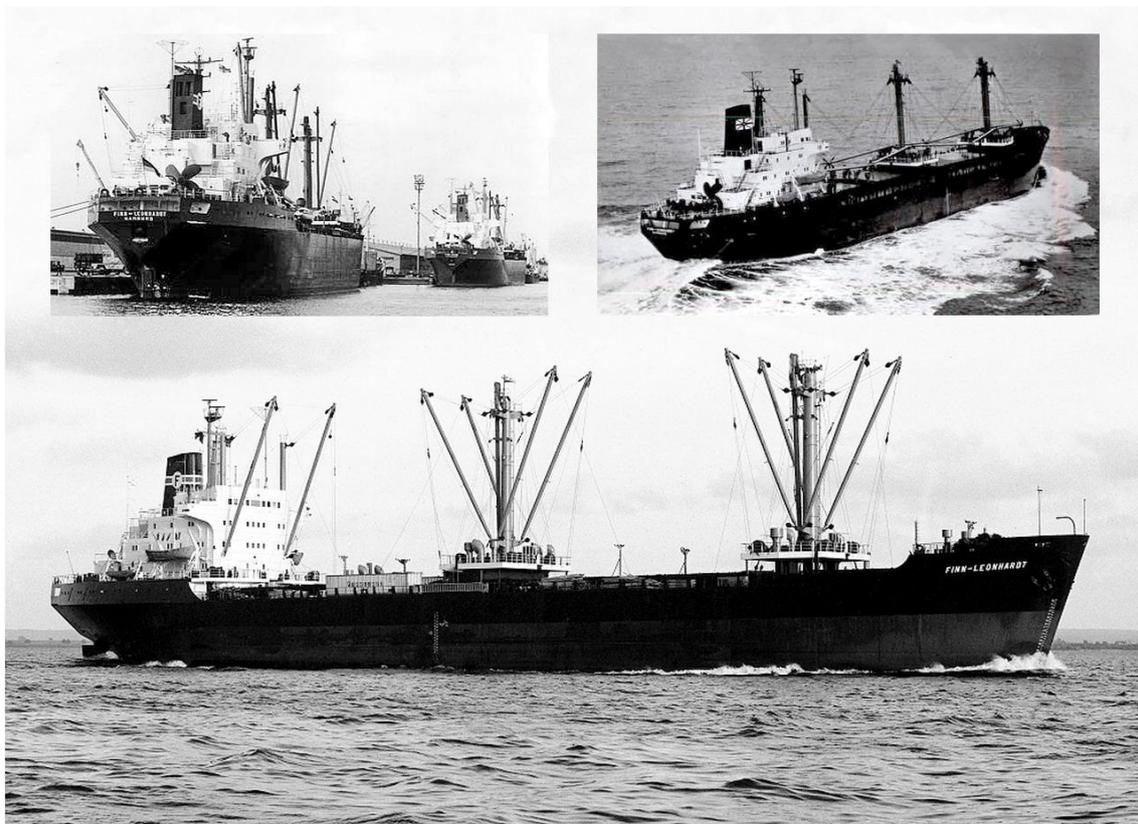
El “Cason” ha sido fotografiado hasta la extenuación, pero casi siempre desde lo alto de un acantilado. Aquí podemos verlo desde otros “puntos de vista” cuando todavía era el “Finn Leonhardt”, aunque aparezca con dos contraseñas diferentes en la chimenea. En el recuadro superior izquierdo tiene un calado muy reducido y a un gemelo por la proa, lo que sugiere que está en el muelle de armamento del astillero. Las fotos transmiten solidez y funcionalidad, pero en la inferior ya se aprecia un container en cubierta, una adaptación potencialmente chapucera a la modalidad de transporte que acabaría enviando los buques de este tipo al baúl de los recuerdos, y al “Cason” a un trágico fin en la costa gallega. (Montaje y edición propios con tres fotografías de [namanna.blogspot.com](http://namanna.blogspot.com), [ansichtskarten-center.de](http://ansichtskarten-center.de) y [buesummaritim.de](http://buesummaritim.de))

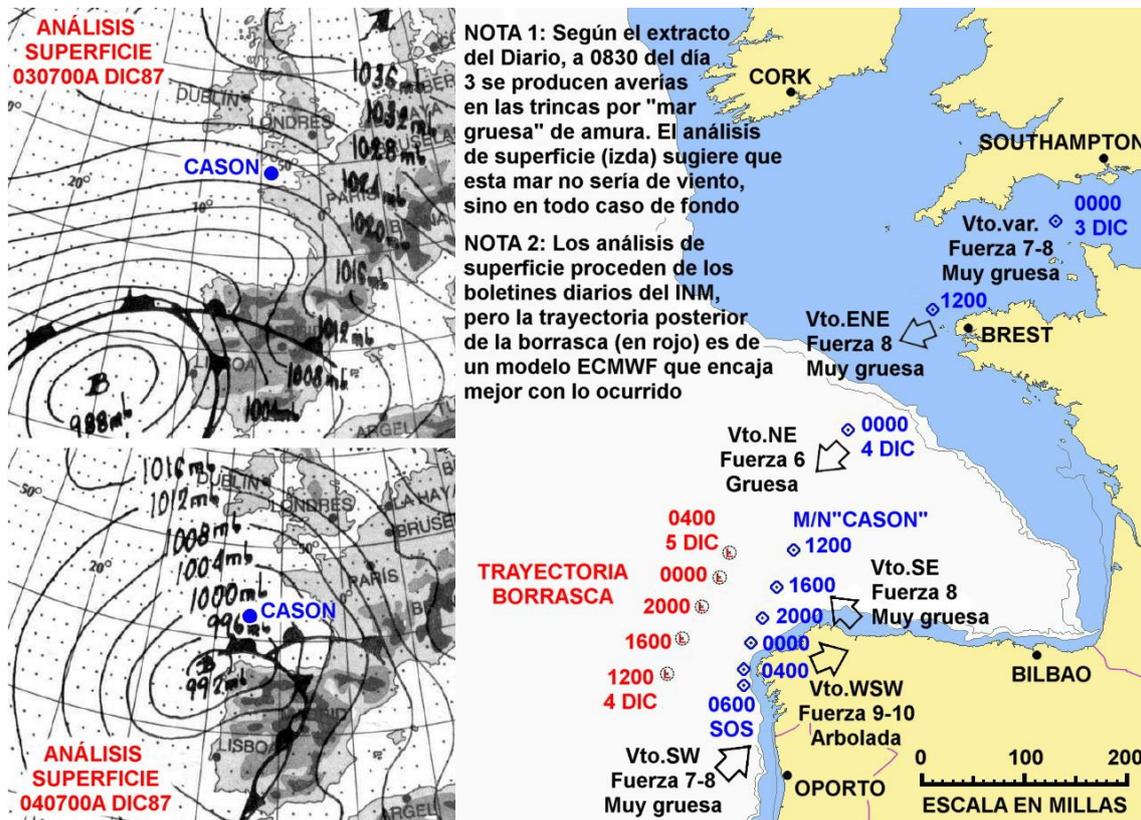
Situación meteorológica y derrota probable del “Cason” las 54 horas anteriores al SOS. Los análisis de superficie tienen superpuesta la posición del buque, pero, a mi juicio, los posteriores de esta misma serie encajan mal con la evolución real de la borrasca, situándola a las 1900 del día 4 unas 260 millas al NW de la derrota del “Cason”. Una reconstrucción con datos del modelo ECMWF sugiere que el buque pasó realmente a unas 55 millas del vórtice hacia las 2100: sus posiciones están calculadas por estima inversa desde la situación del SOS, la trayectoria de la borrasca procede de la Web App “Ventusky”, y el viento y la mar son un compromiso entre las anotaciones del diario y otras fuentes. (Composición propia con cartografía digital simplificada y dos análisis de superficie del INM)

Durante la tarde del día 3 se intentó ajustar el rumbo para reducir el embarque de agua en cubierta, pero lidiaban con una baja de 988 mb situada frente a Lisboa y un anticiclón de 1.036 mb en el Mar del Norte, y el gradiente les enviaba un vendaval de componente E que, sumado a una hipotética mar de fondo de componente W, originaría una mar confusa. A medianoche la situación había mejorado un poco y la velocidad media rozaba los 11 nudos, algo excesiva en una situación tan vulnerable, pero la madrugada del día 4 la baja se desplazó al W de la costa gallega cortando la proa del carguero, que en ese momento ya habría cruzado la mitad del Golfo de Vizcaya. Las derrotas relativas del buque y la borrasca sugieren que se cruzaron prácticamente de vuelta encontrada hacia las 2100 y a unas 55 millas, y como el “Cason” navegaba en el sector de avance del “fetch móvil” recibió un buen meneo. Según el diario, durante el día embarcaban agua por las dos bandas, lo que resulta alarmante, pero el viento, que a las 1600 era SE (través de Br) fuerza 8, aumentó a SE fuerza 9-10 a las 2000, rolando a WSW (amura de Er) fuerza 9-10 a medianoche. El diario registra chubascos y mar confusa que embarca por ambos costados simultáneamente, arrancando la carga y afectando sobre todo a los contenedores situados a la altura de la bodega 1; a las 0400 del día 5 el viento había disminuido a SW fuerza 8, pero el mal ya estaba hecho.

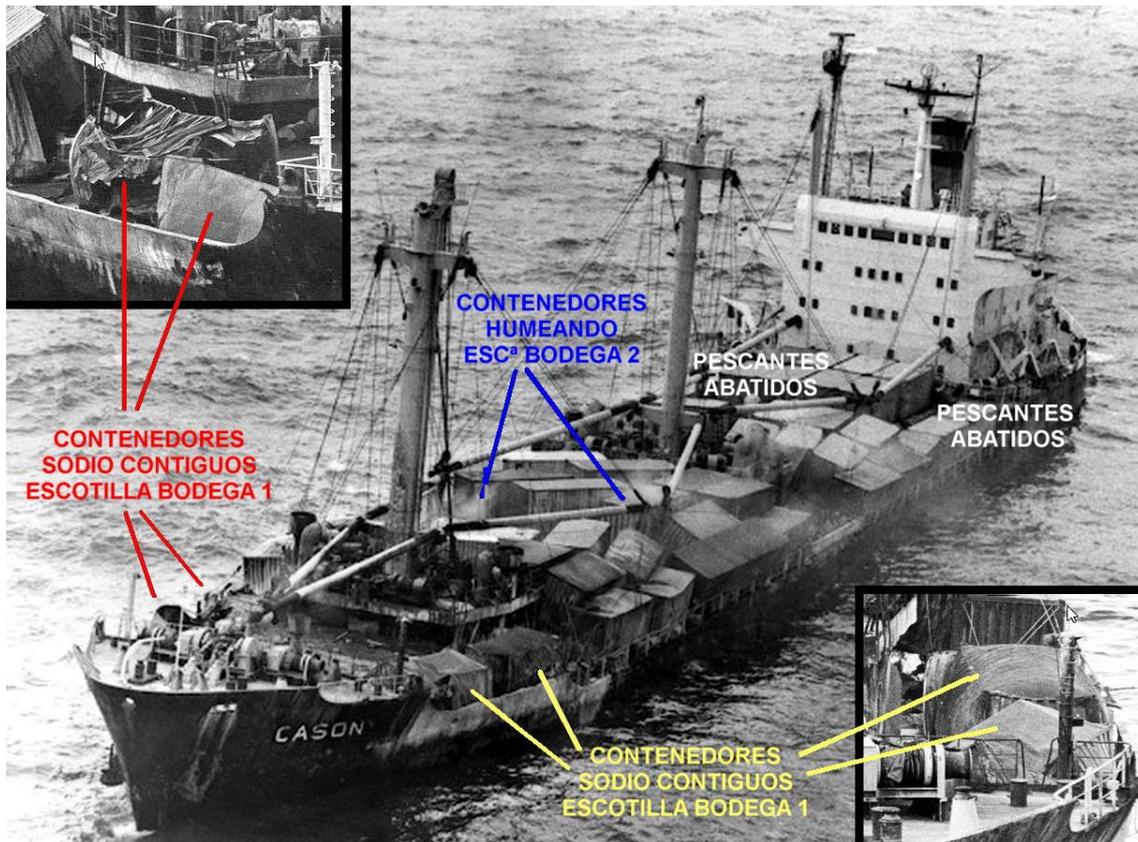
Averías causadas por el mal tiempo y el incendio inicial. Las fotos están hechas antes de iniciarse la recuperación de la carga, y evidencian el desbarajuste general, con los contenedores estibados sobre las escotillas aplastando los situados en cubierta: cuesta imaginar cómo accederían a proa los tripulantes la noche del accidente. De los cuatro contenedores con sodio estibados entre la escotilla de la bodega 1 y las bordas, tres presentan deformaciones que sugieren una deflagración interna, y el cuarto (el de popa Er) tiene la estructura casi consumida por las altas temperaturas; otros dos contenedores (probablemente con sodio) situados sobre la escotilla de la bodega 2 siguen humeando. Los pescantes de los botes están abatidos, con los de Br (y otro de Er no visible en la foto) doblados o plegados en un ángulo inusual. (Composición y edición propias con tres fotos publicadas en “El Correo Gallego” y “La Voz de Galicia”)

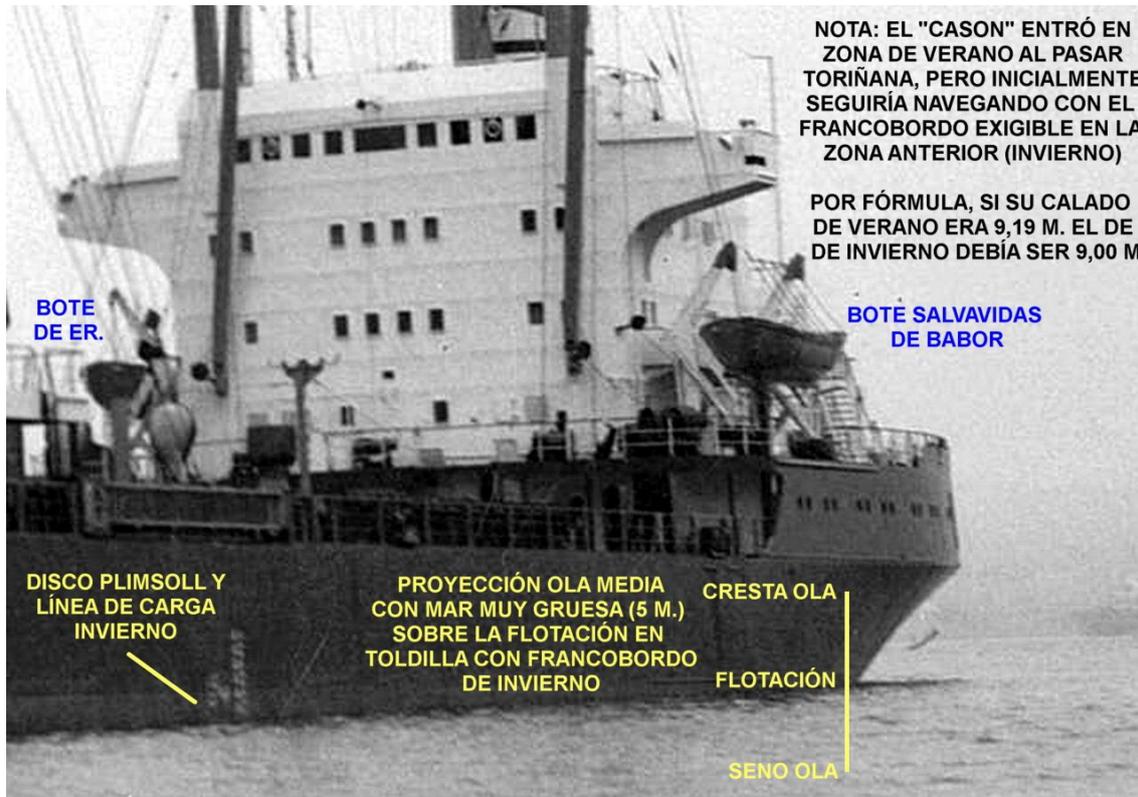
Escenario de la tragedia con un calado similar. Las declaraciones de los supervivientes no aportan muchos detalles, pero sugieren que la mayor parte de las víctimas perecieron al intentar arriar un bote salvavidas, y como cinco horas después el de Er seguía zallado al costado, por fuerza tuvo que ser el de babor. Considerando que el bote fue efectivamente arriado (un helicóptero lo avistó hacia las 0930) pero la totalidad de sus ocupantes acabaron en el agua, y que volcó casi de inmediato, cabe pensar en una actuación no simultánea de los ganchos disparadores. Un bote cerrado de caída libre habría resuelto el expediente, pero el primer bote de ese tipo se probó en 1977, ocho años después de que el "Finn Leonhardt" entrara en servicio. (Edición propia de una foto del "Finn Leonhardt" de Walter E. Frost/City of Vancouver Archives)

Arriar un bote salvavidas dotado de pescantes de gravedad con mala mar es una maniobra muy peligrosa, y exige un "know-how" y un material irreprochables: las confusas declaraciones de los supervivientes indican que el bote "volcó casi al ser lanzado al mar", pero también sugieren problemas mecánicos, por lo que cabe pensar en los ganchos disparadores, unos sospechosos habituales que si no actúan (o son actuados) simultáneamente al tomar contacto con el agua, pueden hacer que el primer balance del buque arroje al mar a los ocupantes del bote, y el segundo se lo ponga de sombrero. La maniobra exige dejar a bordo una persona a cargo del freno (que luego bajará por una escala de gato), pero en este caso quedaron bastantes más, y a las 0655, mientras el grueso de la tripulación luchaba por su vida alrededor de un bote volcado, la costera recibió una llamada por VHF del "Cason", comunicando que "han abandonado el buque 25 hombres y que quedan a bordo 6". Su situación no debía ser nada relajante, porque a despecho de la masacre del bote seguían empeñados en cambiar de aires, y a las 0748 volvieron a informar a la costera que "quedan dos hombres a bordo". Uno era el jefe de máquinas, y es probable que los cuatro que faltaban intentaran salvarse en una

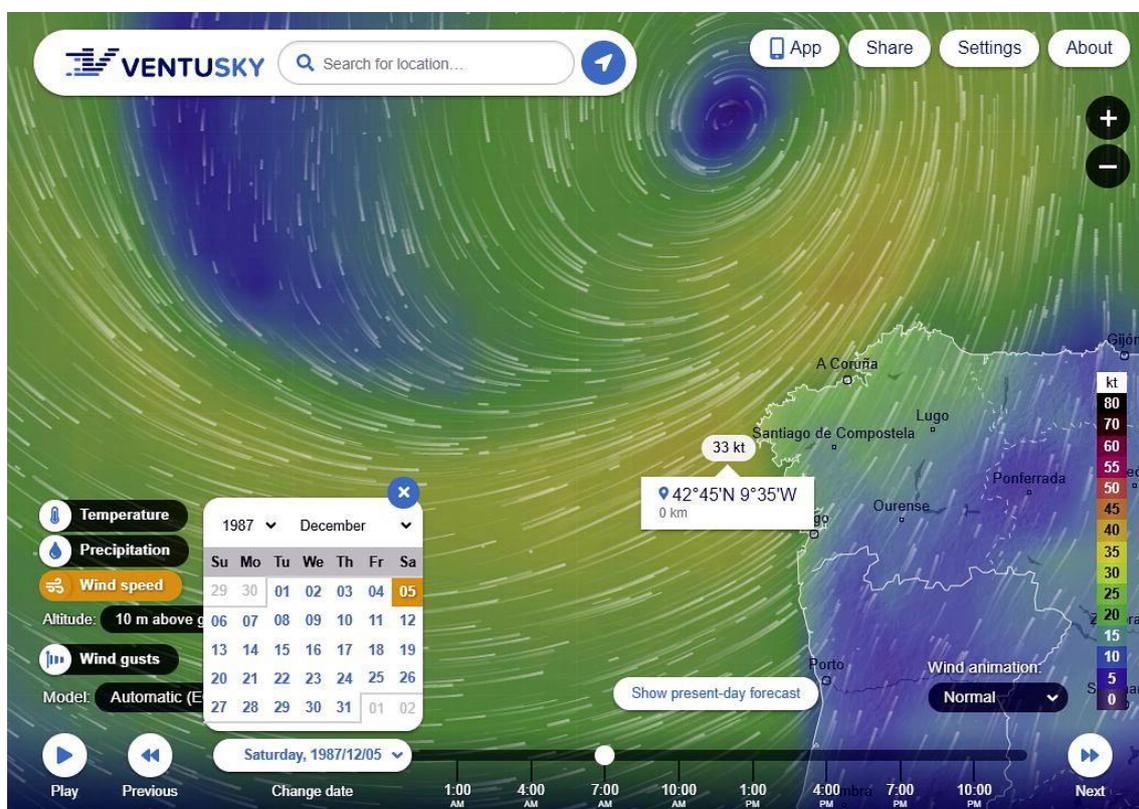
**Situación meteorológica a las 0700 locales del sábado 5 de diciembre, inmediatamente después de producirse el abandono de buque. El vórtice de la borrasca ya está unas 150 millas al N del “Cason”, y el gráfico representa la dirección y velocidad del viento sostenido (SW 33 nudos, equivalente a fuerza 7-8 y mar muy gruesa) en la posición del SOS (42°45’N 09°35’W); el gráfico correspondiente a las rachas de viento para esa misma hora y situación indica 45 nudos, equivalente a fuerza 9. En estas condiciones y en el transcurso de la hora siguiente, el “Arlesa” y el “Remuera Bay” se las arreglaron para rescatar cinco supervivientes en plena noche. Esta reconstrucción se basa en el modelo ECMWF, y el análisis de superficie del modelo NOAA coincide con ella en lo esencial. (Captura de la Web App Ventusky)**

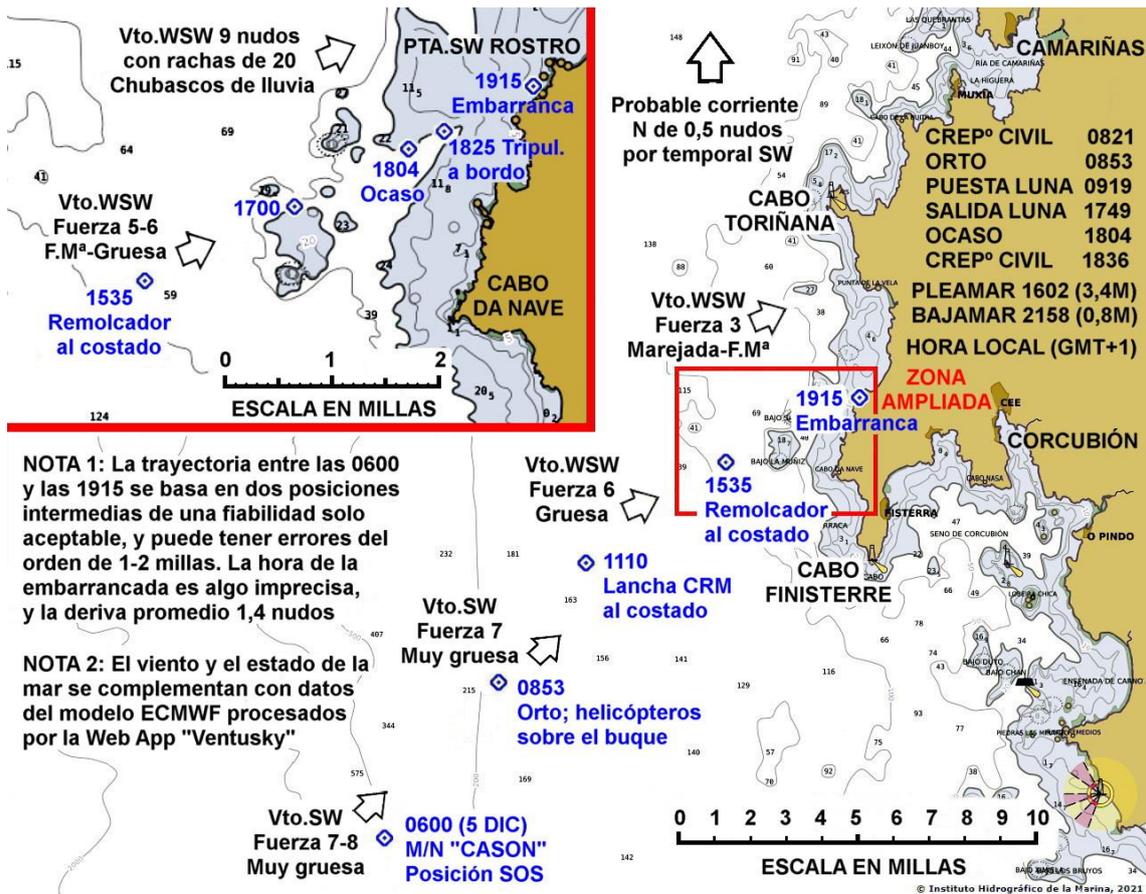
Trayectoria probable del “Cason” entre el SOS y la embarrancada. Las posiciones intermedias son un compromiso entre varias fuentes, y el viento y el estado de la mar son entre observaciones directas (a veces subjetivas) y datos del modelo ECMWF; la Web App utilizada no suministra el estado de la mar de viento, que a veces he tenido que deducir, y tampoco la mar de fondo, que debía ser del W y rondar los 3 metros. (Composición propia con cartografía on-line del IHM)

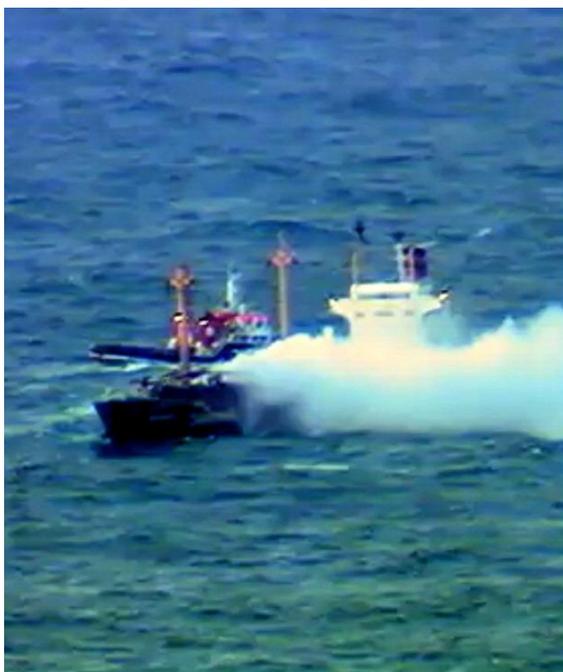
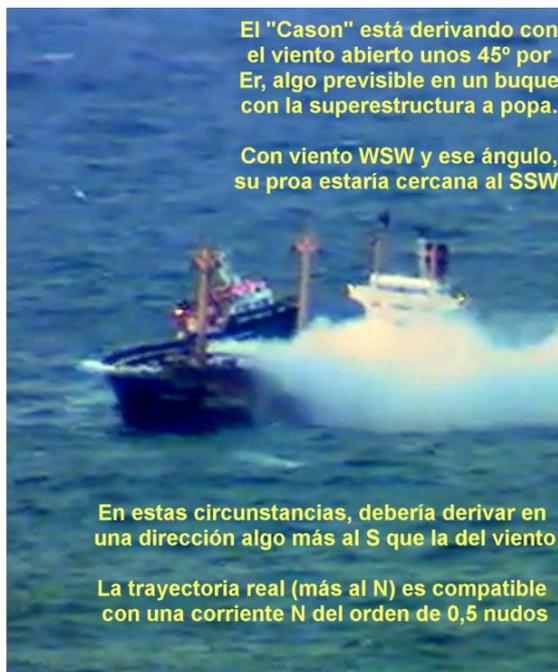
El "Cason" está derivando con el viento abierto unos 45° por Er, algo previsible en un buque con la superestructura a popa.

Con viento WSW y ese ángulo, su proa estaría cercana al SSW

En estas circunstancias, debería derivar en una dirección algo más al S que la del viento

La trayectoria real (más al N) es compatible con una corriente N del orden de 0,5 nudos

El “Remolcanosa Cinco” rondando al “Cason” para trasbordar algunos tripulantes y darle un remolque. Estas dos capturas están extraídas de un video filmado probablemente desde la zona del Cabo da Nave, no antes de las 1530 ni mucho después de las 1700; la secuencia está tomada con el zoom a tope, y la separación entre fotogramas es de dos segundos. Ambos buques llevan las luces de cubierta encendidas, y es obvio que, como recoge su diario y en contra de lo que a veces se ha publicado, el remolcador las está pasando canutas, lo que a mi juicio da un plus de credibilidad a su versión de los acaecimientos posteriores. Aunque se habló de posibles razones económicas para embarrancar el buque y salvarlo después, esa estrategia habría sido contraproducente, porque el bien salvado tenía más valor intacto que con averías adicionales, y el premio de salvamento iría en consonancia. (Composición propia con dos capturas del reportaje “Cason, a Caixa Negra”, emitido por TVG)

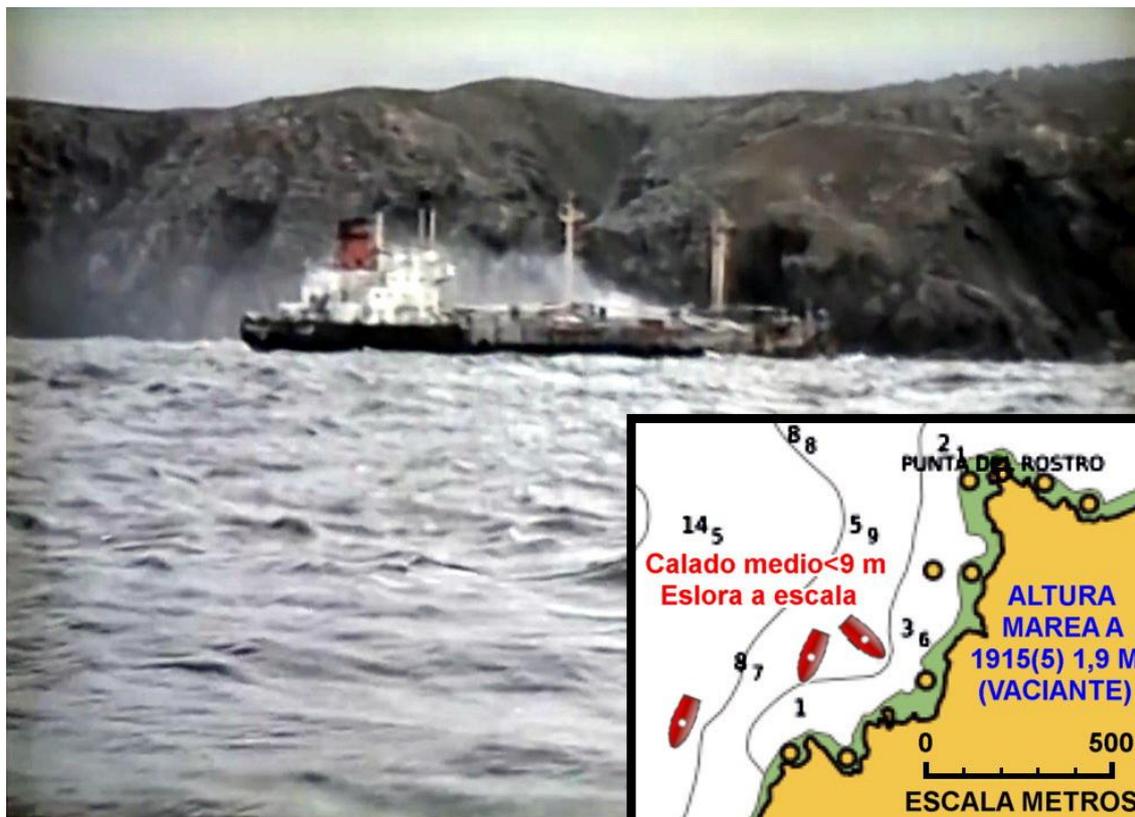
Escenario de la embarrancada desde la mar y posible trayectoria final. La carta muestra su posición definitiva con razonable exactitud, y justifica el mosqueo del “respetable” sobre cómo pudo clavarse en esa postura un buque que venía derivando con rumbo ENE y la proa apuntando al SSW. La mejor explicación que se me ocurre es la configuración del fondo: una cartografía a más escala indica que, en esa zona, las isobáticas entre 4 y 16 m. se curvan, penetrando hacia tierra en una trinchera sobre la que pudo revirarse la proa tras quedar apoyada la popa. Esta batimetría también sugiere que, en la trayectoria teóricamente recorrida por la proa hasta revirarse, había al menos 8 m de sonda en carta, que con la marea rondaría los 10, mientras el calado medio del buque debía ser algo inferior a 9 m. No he incluido este material por temor a infringir su copyright, pero puede consultarse en la Web App de Navionics (<https://webapp.navionics.com>). (Elaboración propia con una captura del reportaje “Cason: Despois da Traxedia”, emitido por TVG, y cartografía on-line del IHM)

El “Cason” embarrancó hacia las 1915 cuatro millas y media al N del faro de Finisterre, entre Punta Castelo y la Punta SW del Rostro, quedando con la proa casi perpendicular a tierra, una posición atípica que pudo sugerir maniobras extrañas; en ese momento el viento sería del WSW de unos 9 nudos, arreciando con los chubascos cuya presencia confirma el modelo atmosférico. Al menos seis personas dijeron haber visto la maniobra desde tierra, de las que cuatro percibieron que buque y remolcador estaban unidos por un cabo y dos distinguieron cómo se largaba este cabo, una en circunstancias normales (“*vimos moi ben como lle botaron as estachas e como despois o abandonaron*”) y otra en circunstancias “paranormales” (“*asegura haber visto desde tierra cómo el remolcador consiguió enganchar la estacha -un cabo metálico de unos 20 centímetros de grueso- al Casón y como posteriormente el capitán rompía*

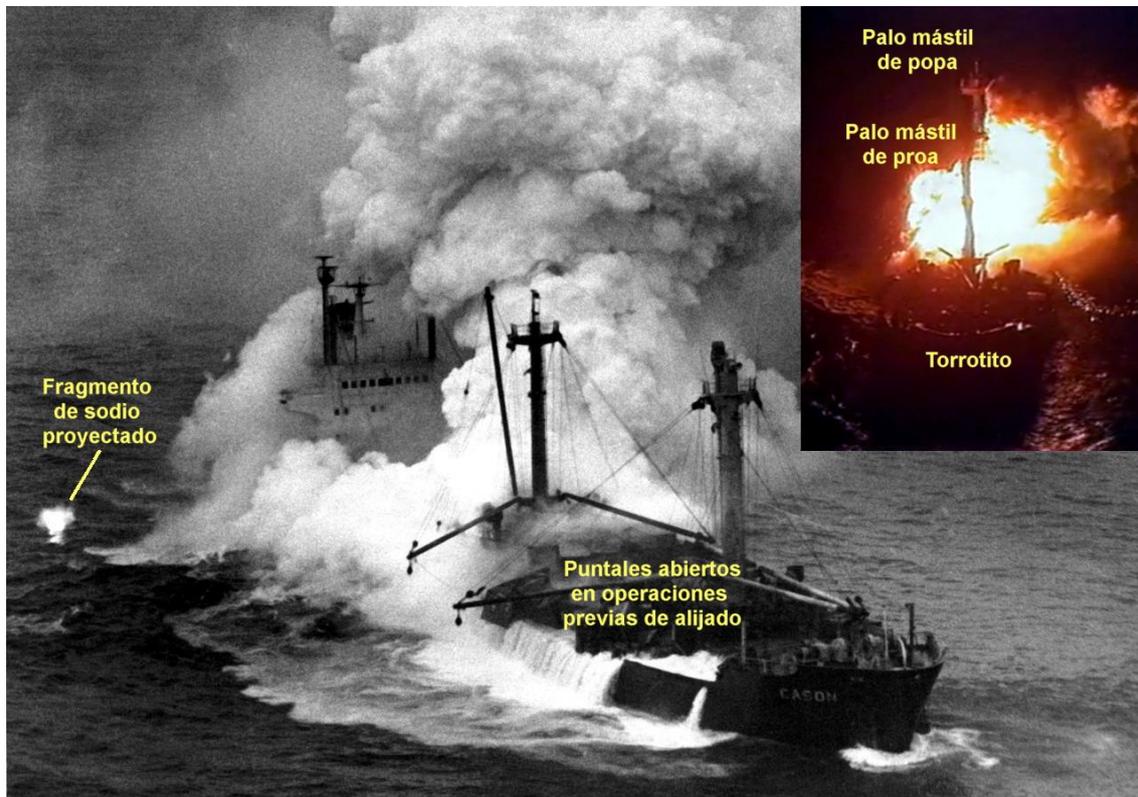
Dos imágenes del incendio iniciado la tarde del 10 de diciembre, que desencadenó el pánico colectivo y la evacuación de varias localidades esa misma noche. Se alimenta de la reacción del sodio de un contenedor estibado sobre la escotilla de la bodega 4 con la mar de fondo que barre la cubierta, y tiene fases de diferente intensidad, probablemente en función de la disponibilidad de agua que, a su vez, puede estar condicionada por la marea. El acongojante panorama nos recuerda que la tripulación del buque tuvo que enfrentarse al incendio de cuatro contenedores en lugar de uno a la luz de las llamas, en medio de un temporal y sin ayuda exterior. (Composición propia con una foto de [cronicanegrahome.wordpress.com](http://cronicanegrahome.wordpress.com) y una captura del reportaje “Cason, a Caixa Negra”, emitido por TVG)

Esta vez el incendio se transmitió en directo por la "tele", con un dramatismo comprensible pero innecesario porque el espectáculo era sobrecogedor; además, existía la posibilidad de que estuviera ardiendo parte de la carga tóxica que acompañaba al sodio, generando una "fumata" de efectos imprevisibles. En estos casos el manual sugiere la evacuación inicial en un radio de 800 m, pero las casas más cercanas (dos aldeas) estaban a cosa de mil, y los núcleos de población importantes (Fisterra, Cee y Corcubión) a 5 y 7 km. En realidad ya había pasado el momento de usar ningún manual que no fuera de psicología colectiva, y el pistoletazo de salida fue la noticia de que un equipo de medición de la Xunta había detectado una supuesta nube tóxica en las inmediaciones del "Cason". Pasadas las 2300 el delegado del Gobierno informó que se había decidido evacuar varias localidades próximas, habiéndose movilizado a tal efecto 300 autobuses, ampliables a 700 esa misma noche, y mientras Madio negaba la necesidad de evacuar, el delegado aclaraba que la situación era "dinámica, no sólida", y el Presidente de la Xunta remataba que "todo depende de la dirección y velocidad de los vientos, que pueden trasladar el veneno a cualquier lugar": cuando a las pocas horas se dio contraorden, unas 12.000 personas ya habían puesto

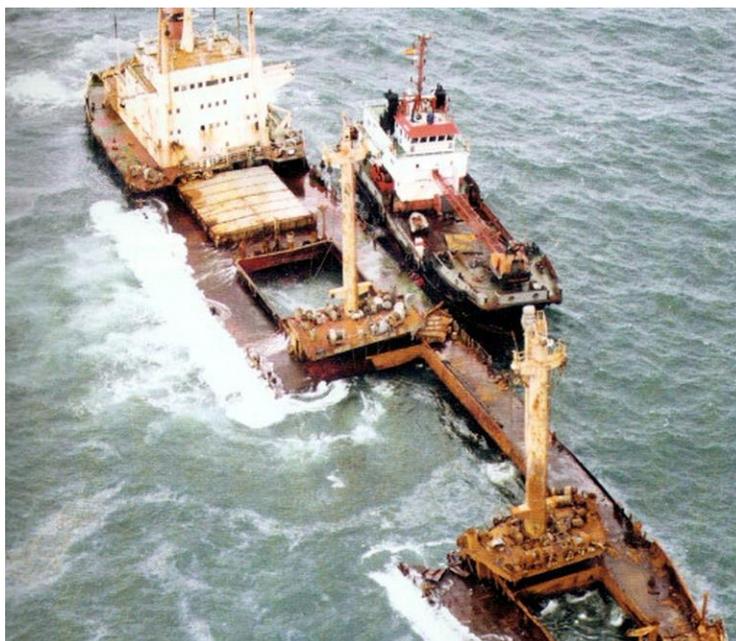
**La recuperación de las mercancías peligrosas del “Cason” se efectuó en pleno invierno y estuvo plagada de dificultades, pero se apostó por no demorar las operaciones para atajar posibles vertidos masivos que podían afectar, por ejemplo, al sector pesquero, que tuvo que suspender cautelarmente su actividad en un radio de diez millas durante varios meses. Tras alijar la cubierta utilizando una enorme grúa flotante, el acceso al resto de la carga (que estaba muy mezclada por efecto de la mar) exigió el desguace parcial de la cubierta, viéndose retrasada por el mal tiempo hasta su finalización a mediados de marzo. En esta foto (obtenida con toda probabilidad desde un helicóptero) ya se ha retirado la cubierta, y los puntales de carga, los pescantes del bote de Er y la propia cubierta a la altura de la bodega nº2 han sido desguazados para despejar la maniobra. Se aprecia la disposición de las cuatro bodegas, con la escotilla de la nº2 sobredimensionada. (Foto de autor desconocido procedente del blog no oficial del Servicio de Helicópteros de la DGT: abejadgt02.wordpress.com/blog/page/3)**
